Weltweite Instandsetzungen mit PolymerMetal[®]

REP-#058

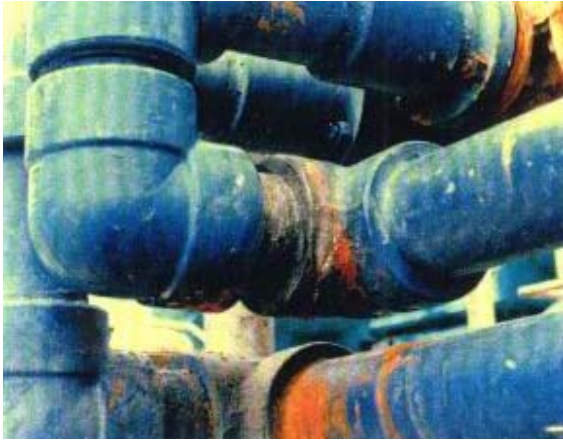
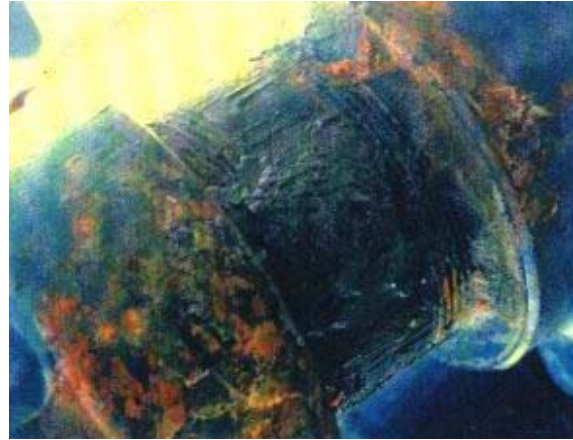
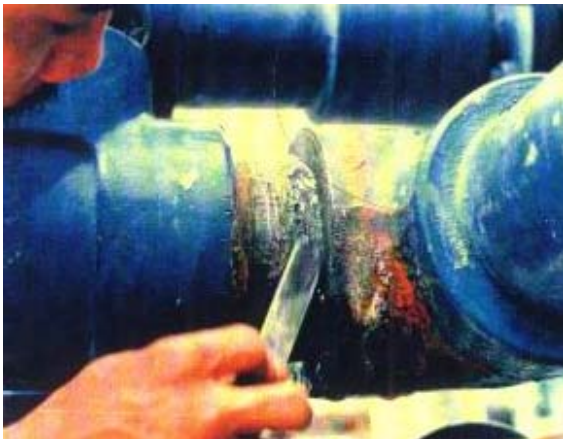
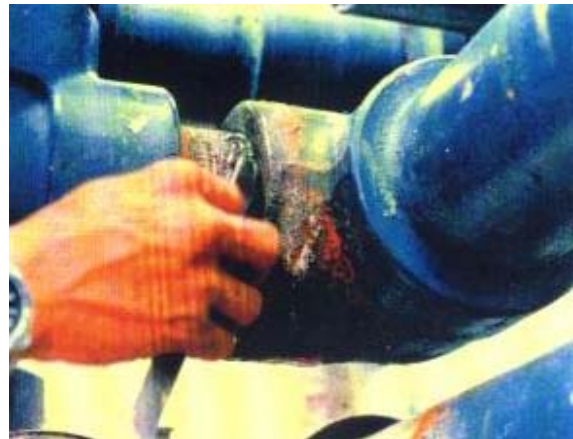
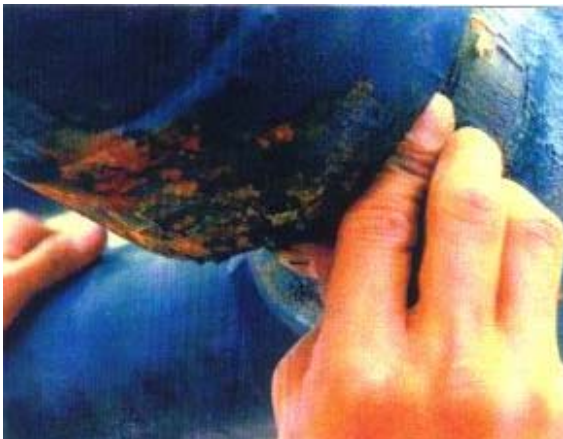
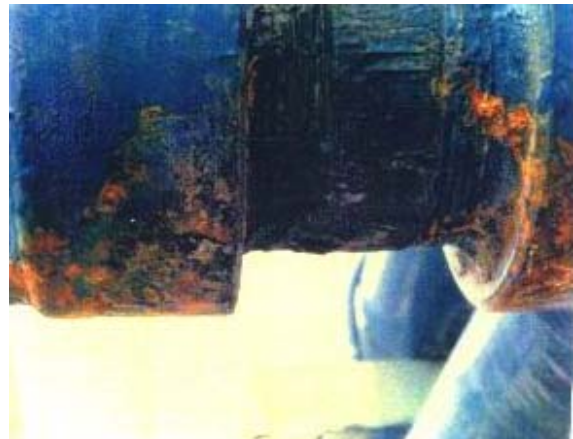
Reparatur einer Installationsleitung mit MM-metall UW und Härter UW3. Die Leckagen wurden durch Korrosion aufgrund von Wasser und Sand verursacht.
