Weltweite Instandsetzungen mit PolymerMetal®

REP-#104

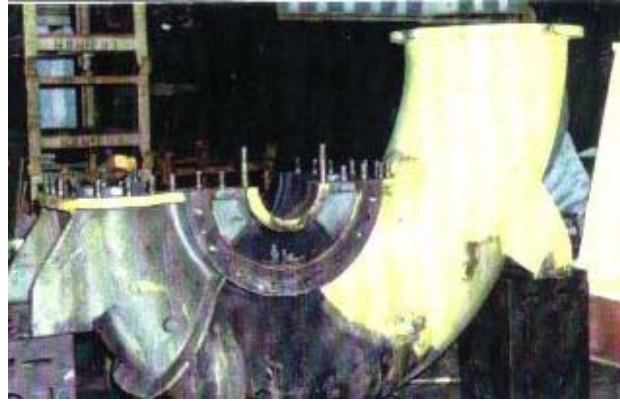
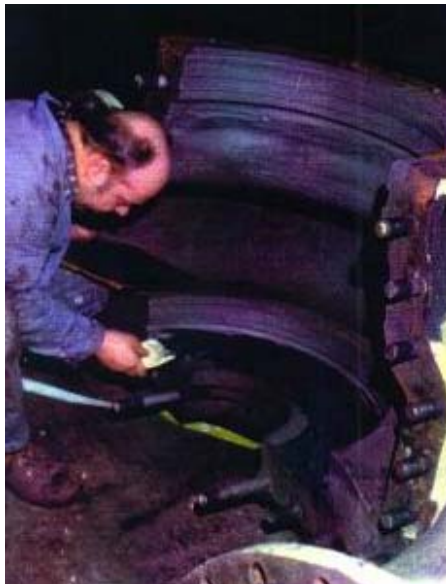
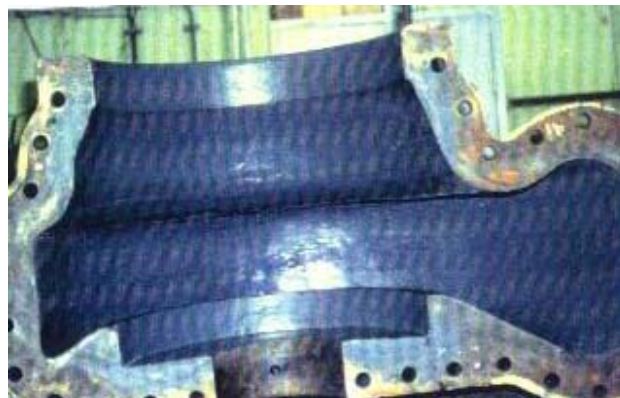
Auswaschungen an einer Zusatzwasser-Kreiselpumpe wurden mit Ceramium wiederaufgebaut. Gehäuse und Rohrstützen wurden innen mit VP 10-017 ausgekleidet.
